SBB BAHNHOF ELGG

Das Mittelperron des Bahnhof Elgg wurde umgebaut. Hierbei wurde der Perron auf P55 Niveau erhöht und die Publikumsanlagen auf den aktuellen Stand der Technik sowie Vorschriften gebracht. Damit verbunden war auch eine Anpassung des bestehenden Perrondaches und die Zugänge zum Mittelperron.

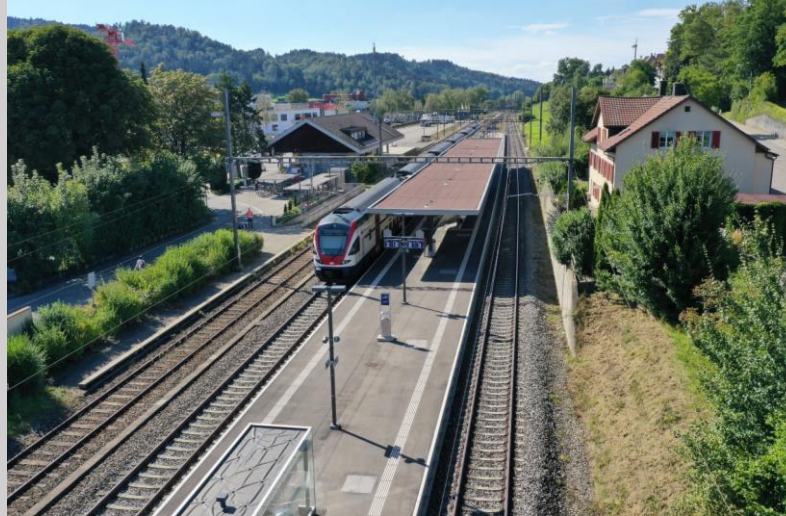
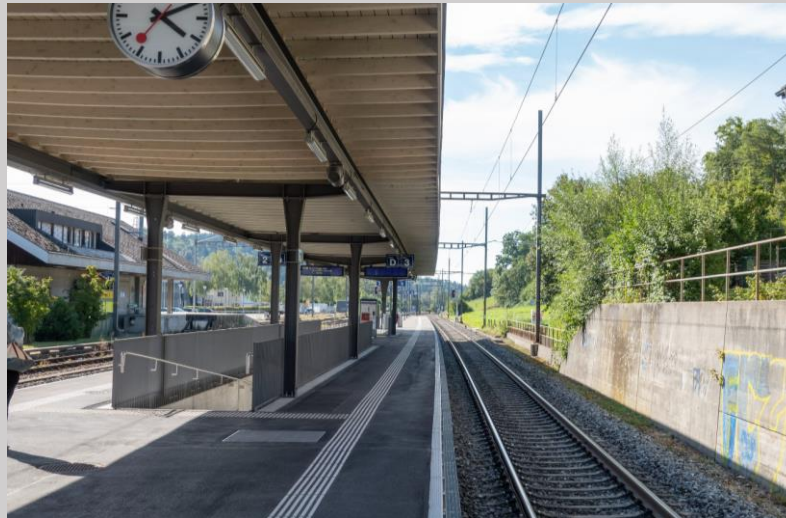
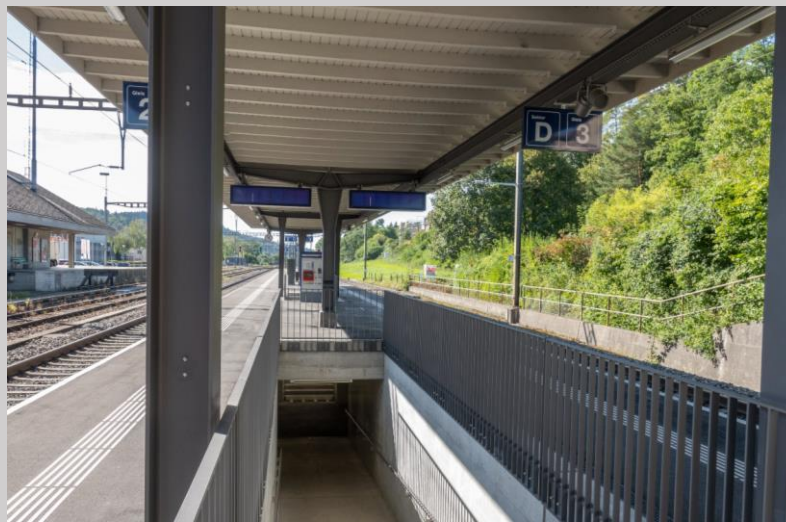
Für einen behindertengerechten Bahnzugang wurde der Mittelperron erhöht. Die bestehende Perronkante wurde geschnitten und mit einem vorfabrizierten Perronrandwinkel erhöht. Aufgrund der Sicherheitsabstände wurden auf dem Perron der Rampen- und Treppenaufgang neugestaltet. Die Zugangsrampe wurde um 5 m verlängert. Im Zuge der Arbeiten, wurden 90 m des bestehenden Perrons rückgebaut.

Um die Sicherheitsabstände auf dem Perron zu gewährleisten, wurden die Abstützungen des Perrondaches angepasst. Drei Stützenachsen wurden erneuert und die neue Abstützung in Richtung Perronmitte geschoben. Seitlich wurde das Dach zurückgeschnitten und dem Lichtraumprofil angepasst. Das Perrondach wurde um 12 m verlängert und die Abdichtung erneuert.
